**ŠTÁTNY  
GEOLOGICKÝ ÚSTAV  
DIONÝZA ŠTÚRA**

## **MONITORING VYBRANÝCH ENVIRONMENTÁLNYCH ZÁŤAŽÍ PO SANÁCII REALIZOVANÝ ŠGÚDŠ**

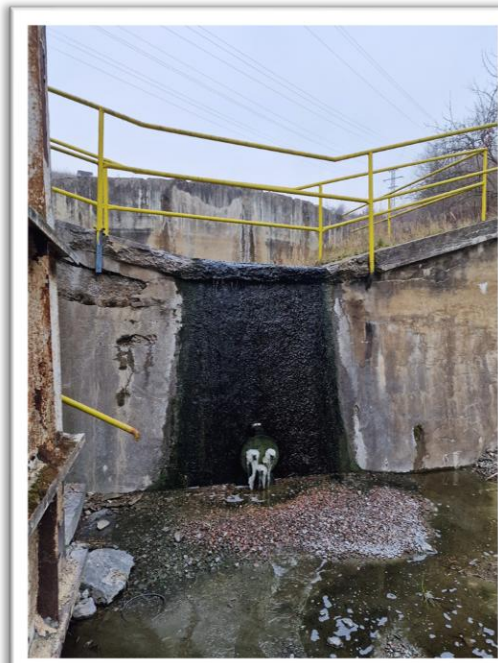
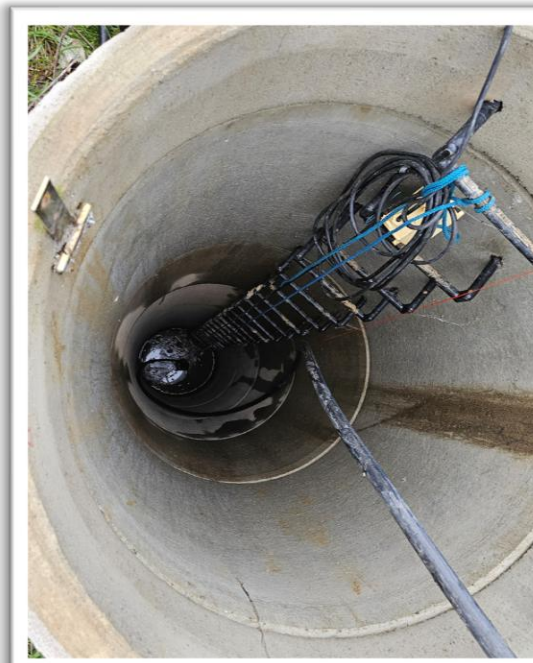
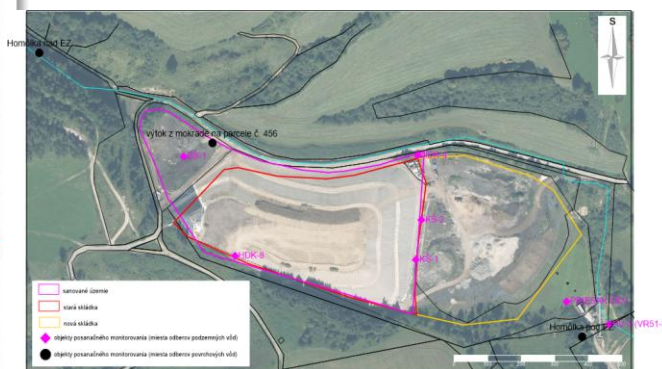
- neboli prekročené CHS pre podz. vodu
- hodnoty ukazovateľov v povrch. vode → nízke, častokrát pod medzu stanovenia
- Overenie statického množstva → použitím metódy konšt. čerpania (60 min pri výdatnosti  $1,0 \text{ l.s}^{-1}$ ) → overené množstvo vody v stabilnom rozsahu 7 100 až 7 200 l a nedochádza k jeho zvyšovaniu, čo bolo dokumentované aj zanedbateľnými prítokmi množstva odtekajúcej vody spod sanovanej EZ, ktoré sa pohybovalo v nízkych hodnotách pod  $0,2 \text{ l.s}^{-1}$ .

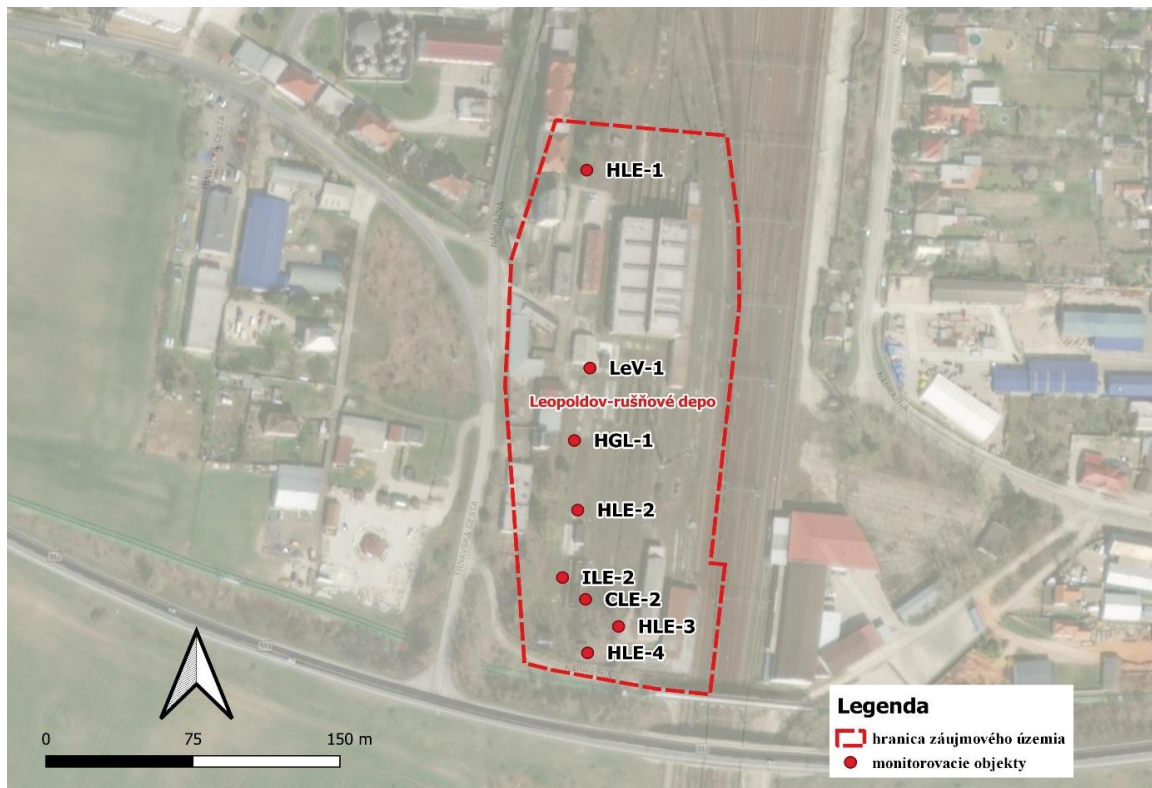
- Oblasť A (manipulačná plocha výdaja, sklad olejov, budova remízy, bývalé nádrže na naftu → (vrt LeV-1) → **CHS ( $C_{10}$ - $C_{40} \leq 3,41 \text{ mg.l}^{-1}$ , NEL-IR  $\leq 6,83 \text{ mg.l}^{-1}$ )**
- Oblasť B (manipulačná plocha stáčania a povrchových nádrží na motorové palivá) → (vrty ILE-2, CLE-2, HLE-2) → **CHS ( $C_{10}$ - $C_{40} \leq 2,77 \text{ mg.l}^{-1}$ , NEL-IR  $\leq 5,60 \text{ mg.l}^{-1}$ )**
- ostatné objekty → Smernica MŽP SR č.1/2015-7
